# IGREJA DE S. PEDRO DE MACEDO DE CAVALEIROS – REPOSIÇÃO DE *JESUS FLAGELADO* NO CICLO DA *PAIXÃO*

## Resumo

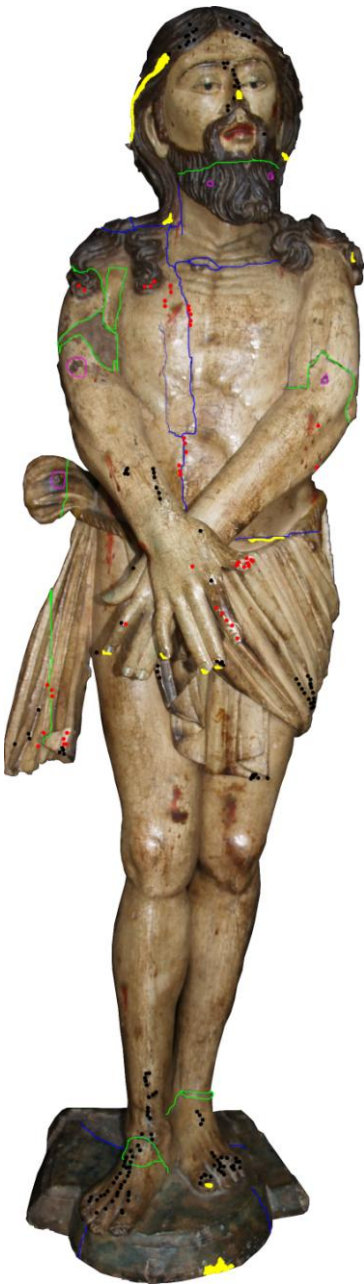
Esquema Gráfico 1 - Estado de Conservação – Vista do verso da escultura

As zonas de ligação estão bastante instáveis e degradadas, algumas perderam adesão (colagens de intervenções anteriores), nomeadamente a zona dos pés, dos braços, mãos (dedo mindinho da mão esquerda) e barba.

Existem várias fendas e fissuras na base, pés, pernas, mãos, braços (mais concretamente na zona dos cotovelos), cabeça e na zona da barba que se prolongam para o pescoço e tronco, que colocam em risco a estabilidade estrutural da obra. Muitas destas fendas e fissuras estão a ser provocadas por existência de elementos metálicos em ferro, criando instabilidade física e tensões sobre o suporte. Outras derivam provavelmente de um impacto mecânico violento, como se pode observar, na zona dos pés, pernas, tronco, cabeça da escultura (fruto de um manuseamento descuidado). Estes danos que se prolongam por toda a sua largura, principalmente na cabeça, cabelo, tronco, pescoço, pés e base, apresentam um considerável risco de fractura.

superfície; - Protecção dos elementos metálicos originais ou que não se consigam remover, com o intuito de estagnar a corrosão destes elementos; - Descolagem e colagem de elementos fracturados e das ligações (intervencionados anteriormente), indispensável pela visível fragilização mecânica do suporte; (remoção de materiais de preenchimento, de intervenções anteriores, que estão a prejudicar a estabilidade da escultura e refazê-los com outros materiais compatíveis com o suporte); - Reconstituições volumétricas das partes em falta; - Imunização/desinfestação de forma a prevenir o ataque de xilófagos; - Preenchimento de fendas e falhas para uniformizar e estabilizar o suporte e restituir um equilíbrio estético à peça.
