## **RELATÓRIO**

Núcleo de Pintura Mural na Igreja de S. Miguel, Castro Roupal, Vinhas

Lécio da Cruz Leal  
Lília M. Pereira da Silva

12 de Abril de 2006

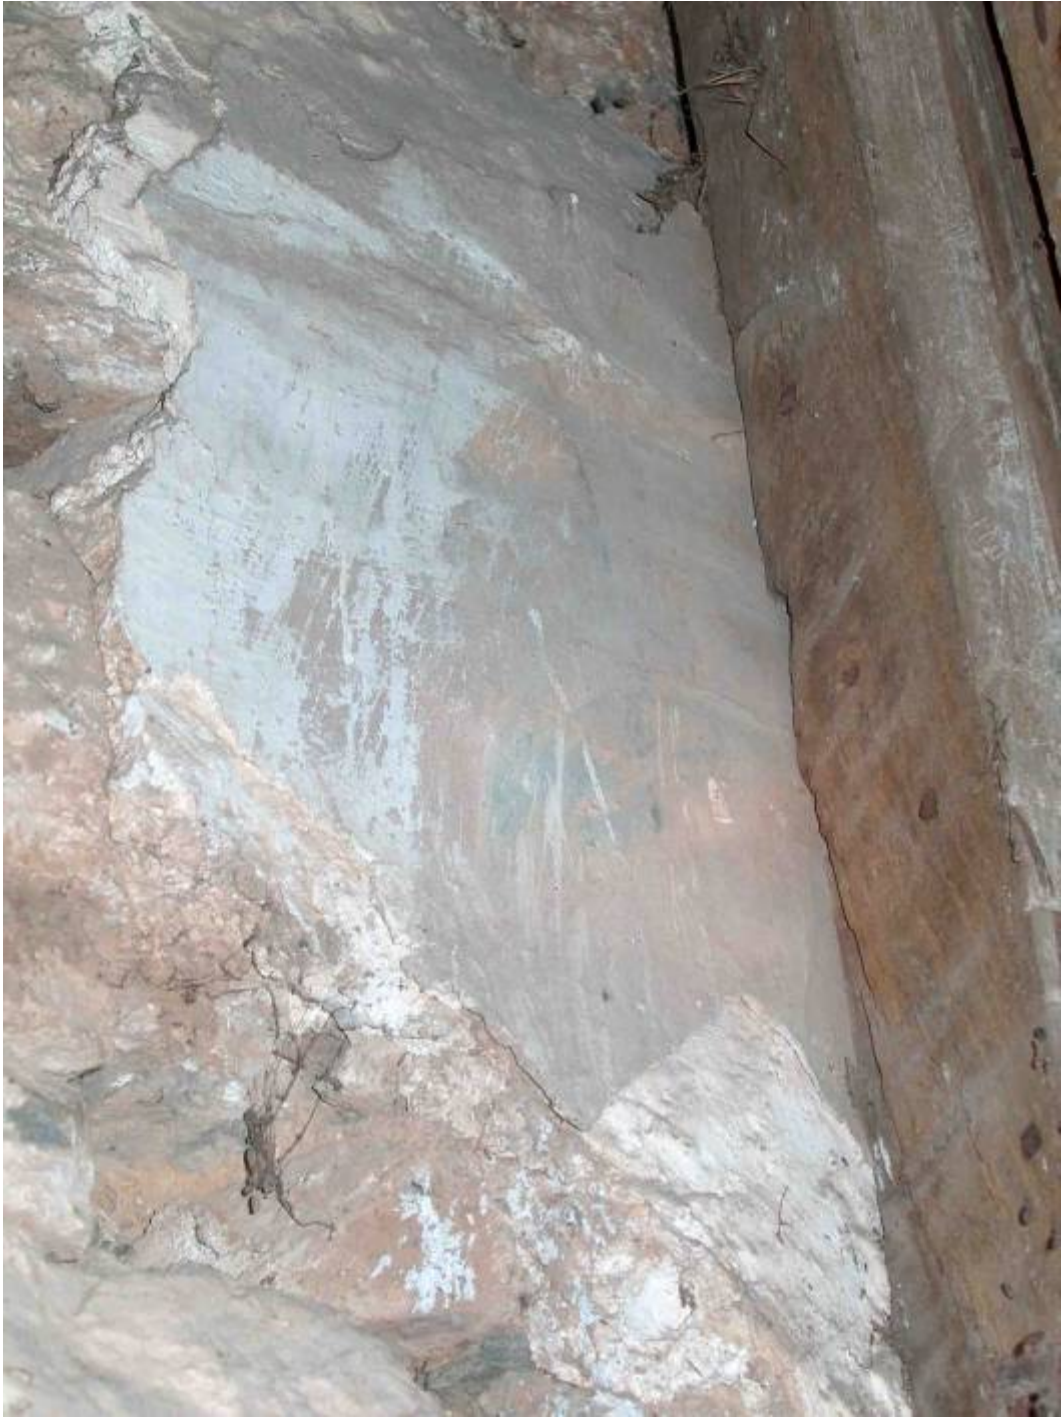
**Figura 3**

O estado de conservação da pintura mural é no geral muito mau. Em certas áreas houve destacamento e queda de fragmentos com dimensão superior a 30 cm de diâmetro, ficando à vista o aparelho em xisto da parede (**fig. 3**). Noutras áreas verifica-se que houve a intenção em dissimular as pinturas com uma solução aquosa de cimento, algo que ocorreu décadas atrás. Noutras áreas porém, é possível ver e perceber perfeitamente algumas formas e elementos que integram este núcleo de pintura mural, sendo apenas necessário a limpeza e consolidação dos materiais (**fig. 4**).

O pouco que se conhece do núcleo de pintura mural da igreja de S. Miguel, em Castro Roupal, permite inferir que se trata de um núcleo de acentuado valor artístico, patrimonial e histórico, encarecido pela datação recuada e por ser pouco comum não apenas no Distrito, mas em todo o país. Por estas e outras razões, vemos todo o interesse em submeter o núcleo de pintura mural a fresco encontrado a campanhas de

conservação e restauro, no sentido de tornar o referido núcleo visitável. Entretanto, dever-se-á pensar na forma menos lesiva de intervir, como avançar o retábulo em talha dourada e policromada barroco, criando espaço suficiente para que um grupo restrito de pessoas possam, com algum conforto, visitá-lo.

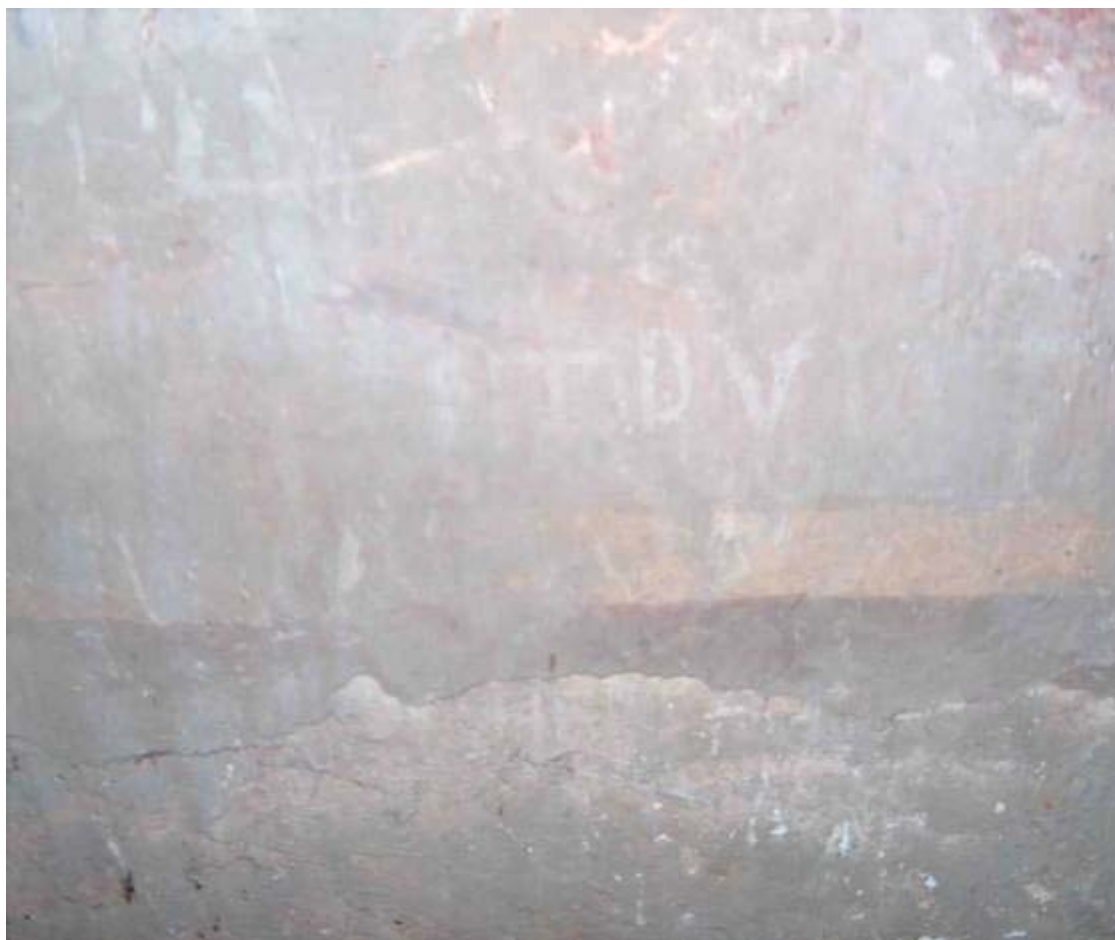
**Figura 5**

É fixada a primeira metade do século XVI como datação provável para este núcleo de pintura mural, havendo quatro razões para este julgamento, o estilo, a modelação das figuras, o grafismo da inscrição encontrada na base da composição central e, por último, a proposta de leitura à própria inscrição. Relativamente ao estilo e à modelação dos figurinos percebe-se o apego ao estilo gótico, mas já tardio, tanto nas linhas que definem os rostos do anjo e dos anjos, como na aplicação nimbar nos últimos. A proposta de leitura vai um pouco mais além na datação e fixa a produção da pintura mural na década de 30 do século XVI (**fig. 5**).

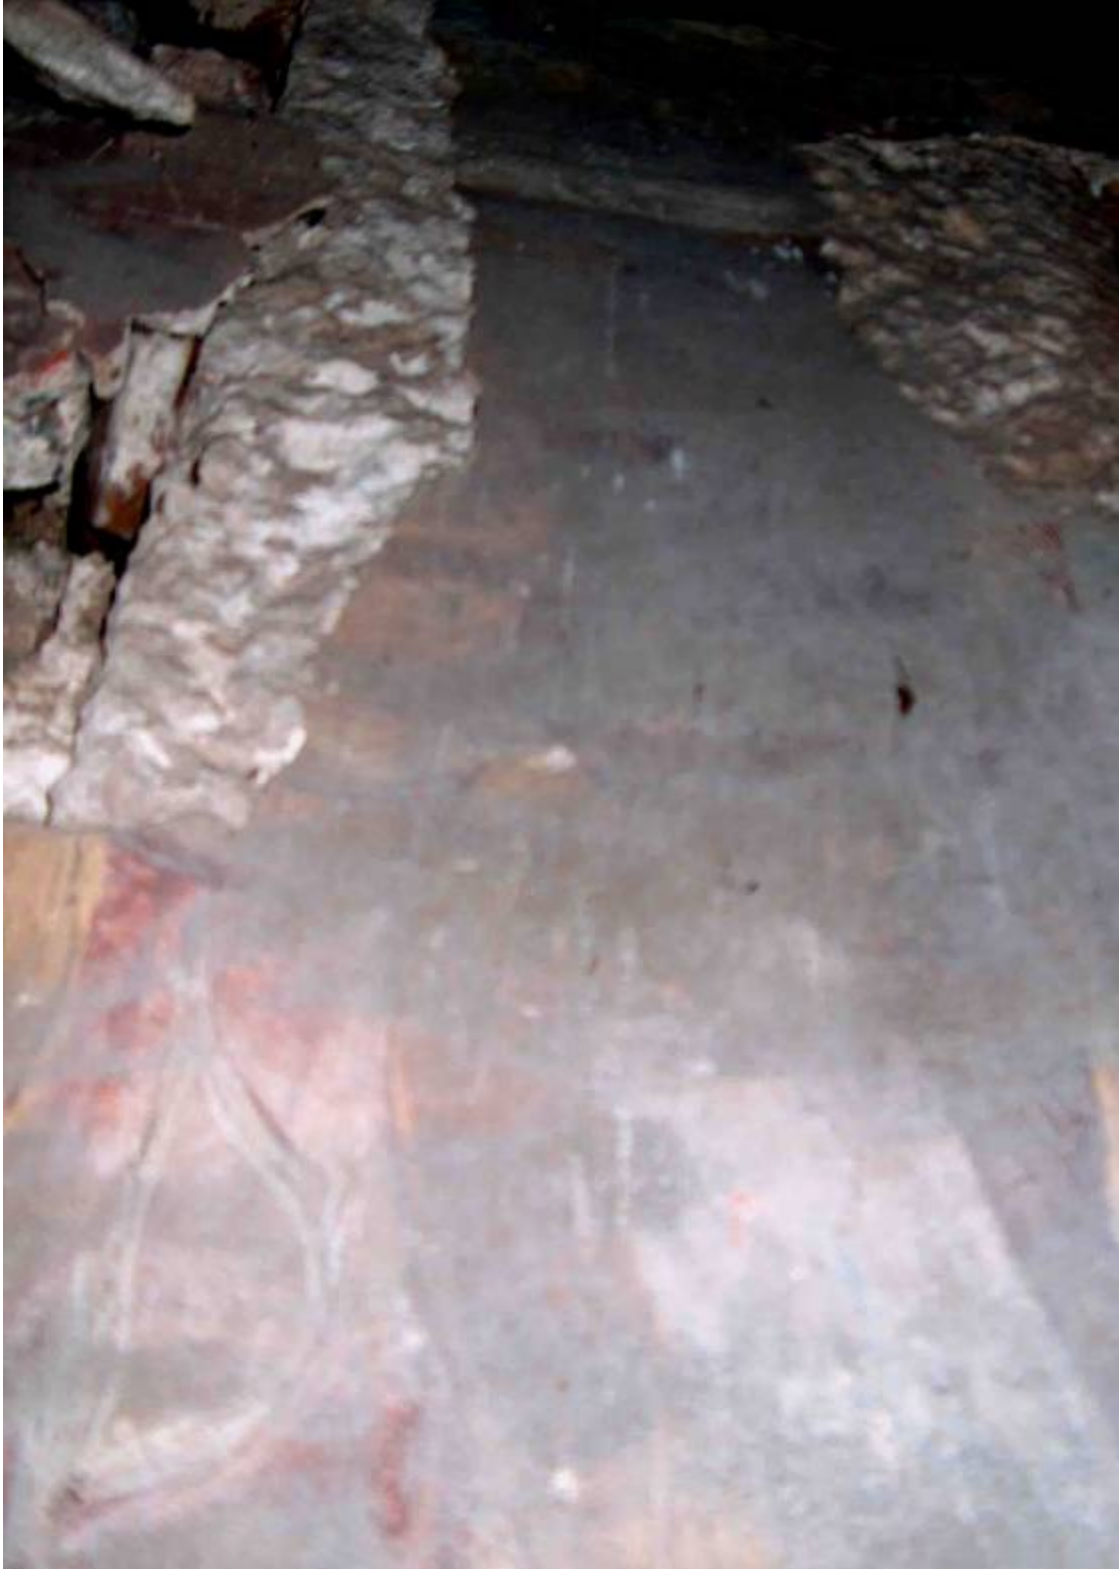
**Figura 7**

No centro da composição percebe-se a silhueta de uma pessoa do sexo masculino, ricamente vestida com manto branco com fímbria dourada sobre a túnica de tons claros (**fig. 7**). Junto ao seu pé, no canto inferior direito, vê-se nitidamente um pequeno saco, de cor clara, atado, não se adivinhando o conteúdo e, num plano posterior, entrevê-se um objecto com formato de meia-lua (**fig. 8**). Dos membros superiores da figura, apenas se distingue a mão no lado esquerdo (**fig. 9**). O que de resto se vê levanta muitas dúvidas para merecer atenção, no entanto atendendo aos poucos atributos iconográficos tidos como certos depreende-se que o corpo central pode ter representado o apóstolo S. Mateus.

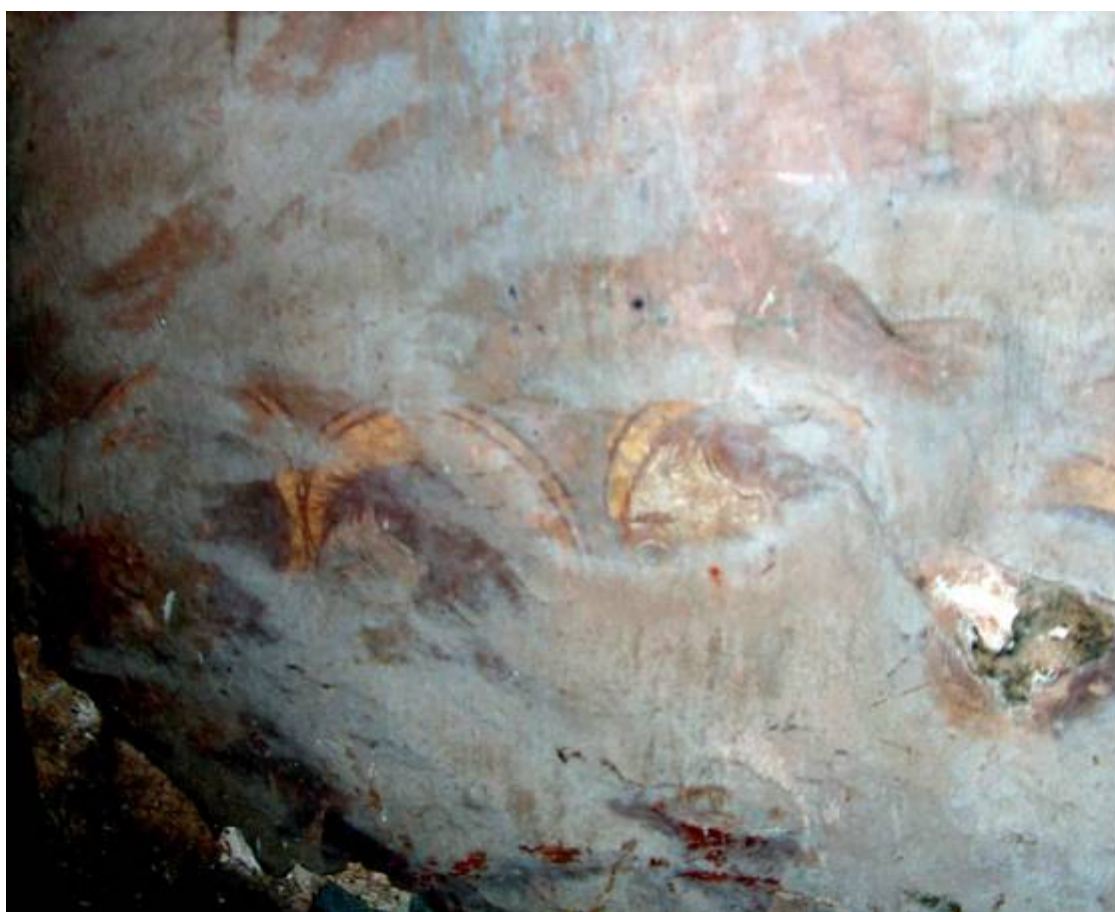
**Figura 10**

No lado esquerdo da composição existem duas áreas pictóricas distintas, uma inferior, onde são visíveis quatro rostos de figuras nimbadas (**fig. 10**), sendo que a terceira (**fig. 11**), a partir da esquerda, é representada com aquilo que julgamos ser um barrete de clérigo de cor escura (castanho), e outra superior, onde é representado o que parece ser um anjo (**fig. 12**). Sobre o grupo nimbado não podemos adiantar qualquer hipótese de identificação sem conhecer outros aspectos ou particularidades da composição.
