# IGREJA DE S. PEDRO DE MACEDO DE CAVALEIROS – REPOSIÇÃO DE *JESUS FLAGELADO* NO CICLO DA *PAIXÃO*

## Resumo

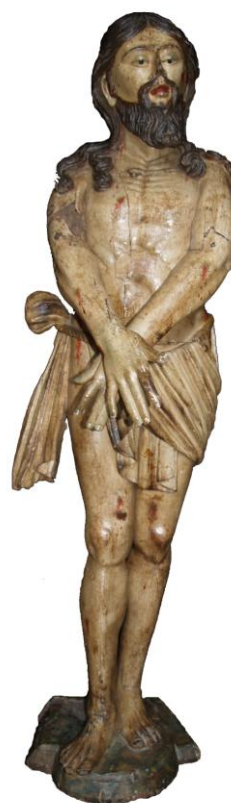
**Figura 3** – *Jesus Flagelado*

A imagem de Jesus despojado das vestes, com sinais de flagelação e braços adiantados ao tronco, com mãos sobrepostas, apenas indica que este continua manietado. Não é possível afirmar que esta imagem de Jesus retrate o momento preciso da flagelação, seria para isso necessário outros elementos que o imaginário artístico recuperou e criou e que se encontram ausentes desta composição, como uma meia coluna ou uma coluna onde fariam prender Jesus. Assim, o título que melhor se adapta ao que se pode ver é *Jesus Flagelado* (fig. 3, p. 23).
